スカイウォーク3号復旧工事について

令和元年度に発生した台風第15号により被害を受けたスカイウォーク3号について復旧工事を実施する。

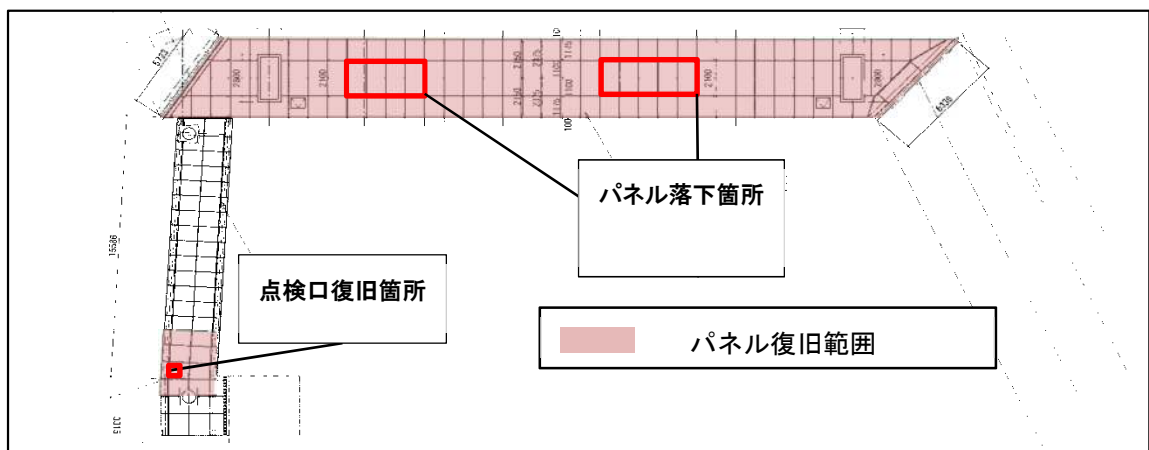
6. 施工範囲

パネルを固定する鋼材の腐食により支持力が弱まり落下したと考えられる。

パネル復旧工 約200㎡ 点検口復旧工1か所

腐食鋼材の取り換え並びに固定鋼材を追加して支持力を増加する。
