## 東海旅客鉄道(株)が公表した道路隆起の発生原因と対策について

東海旅客鉄道株式会社

中央新幹線第一首都圏トンネル新設（北品川工区）工事周辺における地表面隆起の  
原因と対策について

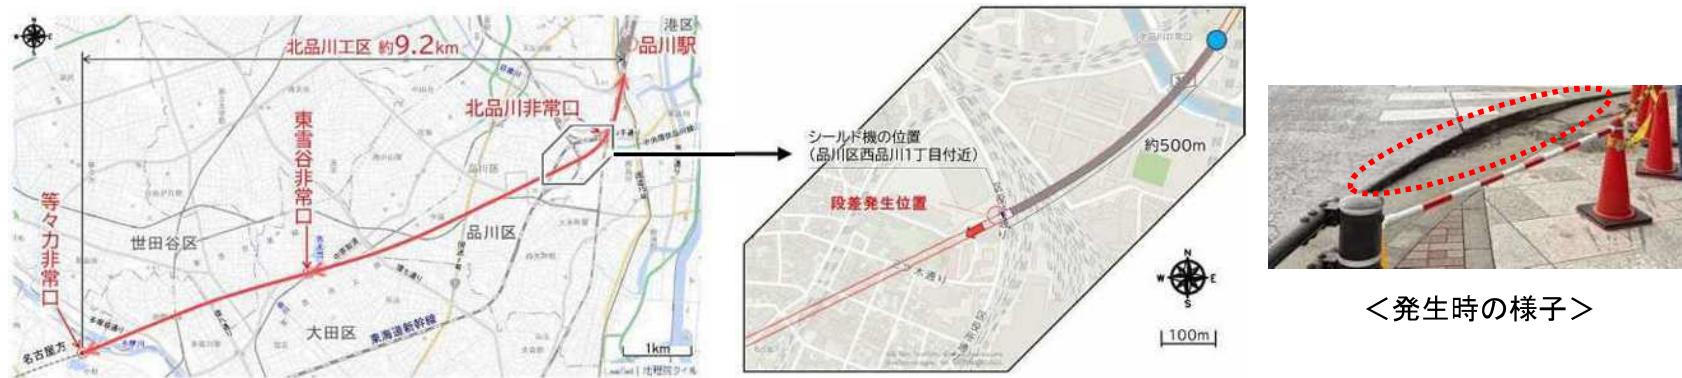
発生日時 2025年10月28日(火) 時刻不明(8時30分頃、品川区からの連絡により知得)  
発生箇所 東京都品川区西品川1丁目1番付近の区役所通り上の交差点  
発生事象 歩道と車道の間に最大13cm程度の段差(隆起)発生

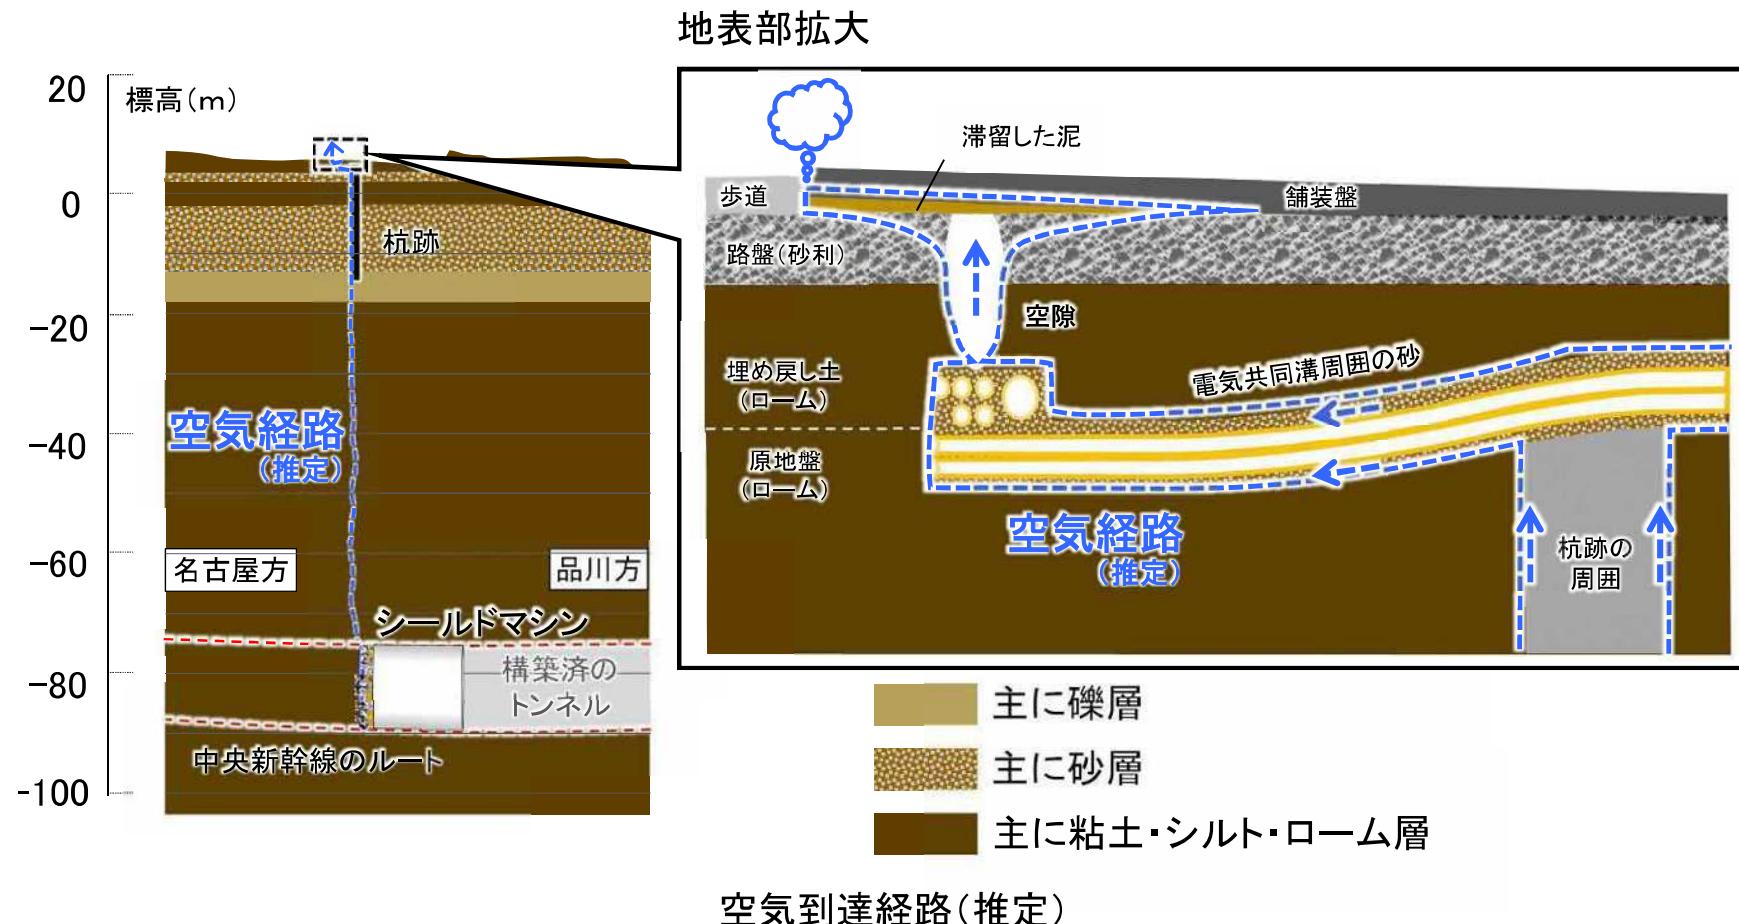
# 発生のメカニズム(推定)

カッターヘッドと隔壁の間にあるチャンバーに、削った土砂のほか、空気が一定程度溜まった状態で掘進していたところ、地表まで空気が到達する経路が存在する箇所に遭遇した際、チャンバー内に溜まった空気が短時間内に多く漏出し、地表付近まで到達し、土とともに舗装盤を押し上げたと推定しています。

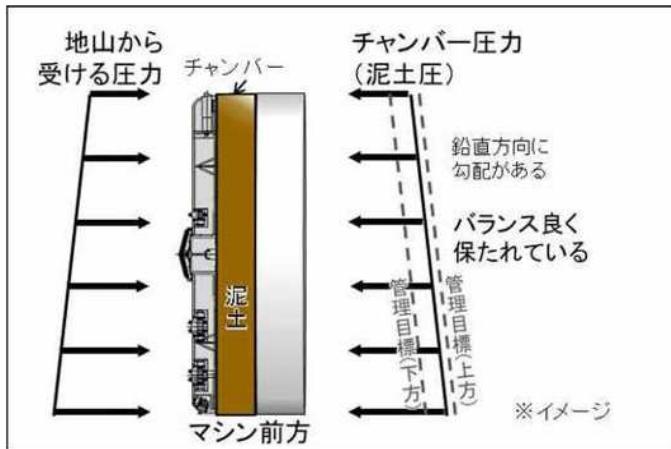
適切なチャンバー圧力状況

- ・国交省策定の「シールドトンネル工事の安全・安心な施工に関するガイドライン」などを踏まえ施工管理を行っており、監視していたチャンバー圧力は、管理目標値内に収まっていましたが、鉛直方向の分布がバランス良く保たれていませんでした。この原因是、チャンバー内に空気が一定程度溜まっていたためと考えられます。
- ・チャンバー内の空気は、土砂サンプリング装置を用いて抜きながら掘進することとしていましたが、空気を抜く頻度や量が十分でなかったため、空気が一定程度溜まつたと考えています。

- ・掘進する際の空気を抜く頻度や量を決めて施工管理を行い、チャンバーに空気を溜め過ぎないよう管理します。
- ・適時に空気抜きを実施するため、チャンバー圧力の分布がバランス良く保たれていない傾向を検知した際、アラートを通知する新たな機能を掘進管理システムに搭載します。
