## 清掃車両の火災報告について

区所有清掃車両の火災について下記のとおり報告します。

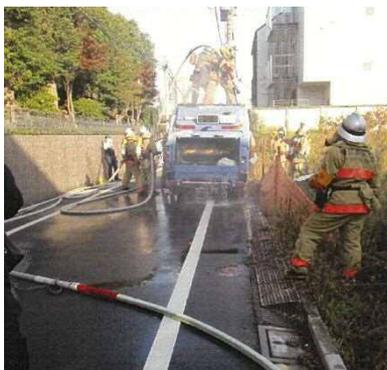
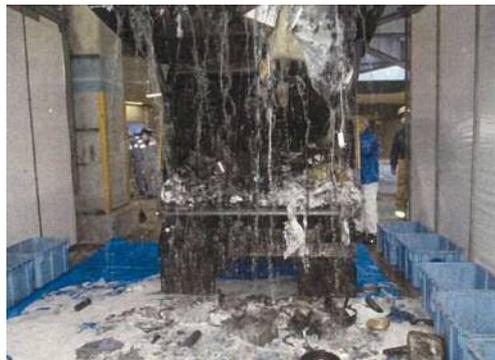
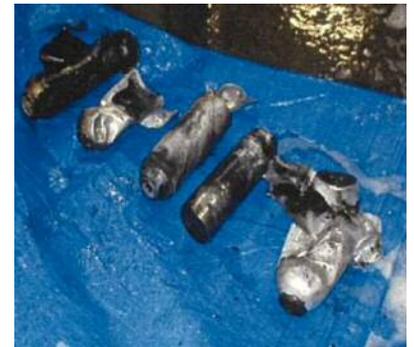
複数のスプレー缶による発火

13:50 午後の陶器ガラス金属ごみを収集中に、ボンという爆破音が聞こえ、煙が出る。爆破音が連続し煙がさらにひどくなる。

14:05 消防車到着 消火開始 消防車3台・消防職員13名・大崎警察署11人に対応、テールゲートを開けるよう指示が出たが、電気系統破損により動かず、のぞき窓を割って消火を行った。

16:00 検証終了、原因はスプレー缶による発火
