## 文化財の指定・登録について

### 1. 東海道品川宿石積護岸

## 2. 旧品川警察署品川橋交通待機所

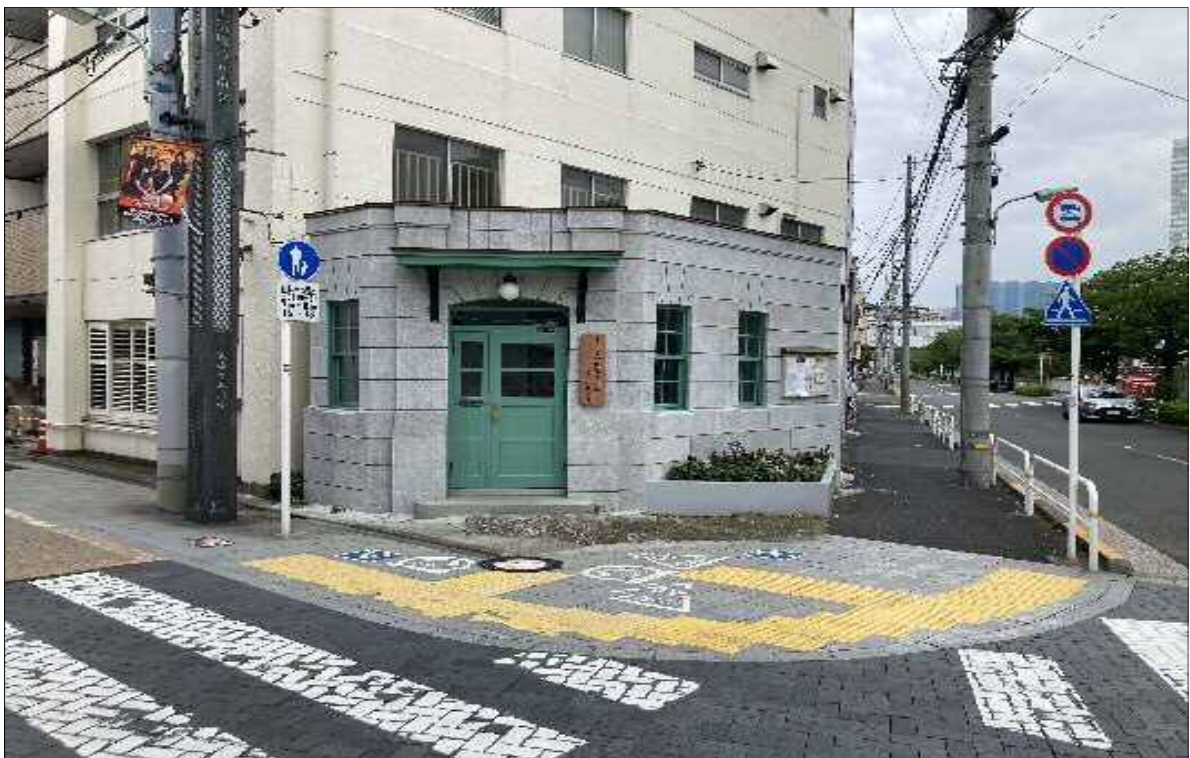
本建物は、旧東海道の交通要所として往来が盛んな同地の安全確保のため、地域住民が中心となり、昭和4年に品川警察署品川橋巡査派出所として建てられた。木造の建物ながら壁を鉄網コンクリートとすることで耐震化と不燃化を図っており、外壁のモルタルには目地を切り擬石風に仕上げている。建物側面には縦長の上下窓を設けることで、往来する人車等を視認しやすくするなど、交番としての機能が窺える一方、交差点に面して隅切りした入口には庇付欠円アーチが設けられるなど、竣工当時流行していたアール・デコの意匠がしのばれる。同様の交番建物は都内での残存事例が少なく、関東大震災後に耐火構造で建てた戦前の交番遺構として、また昭和初期の品川宿の景観を現在に伝えるものとして非常に貴重な歴史的建造物である。
