## 東海旅客鉄道(株)が公表した道路隆起の発生原因と対策について

東海旅客鉄道株式会社

中央新幹線第一首都圏トンネル新設（北品川工区）工事周辺における地表面隆起の  
原因と対策について

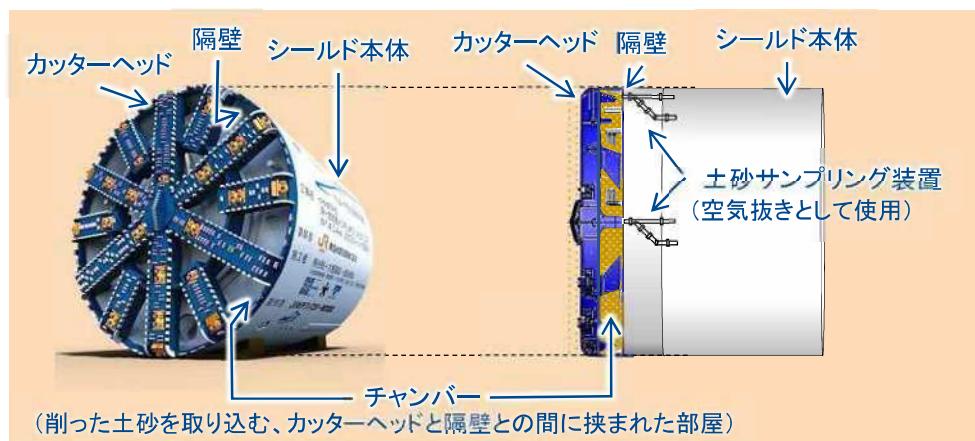
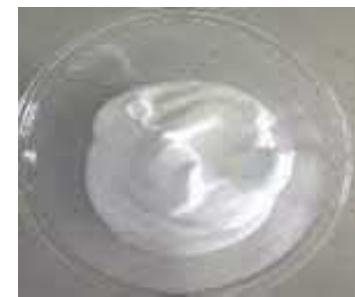
# 発生のメカニズム(推定)

カッターヘッドと隔壁の間にあるチャンバーに、削った土砂のほか、空気が一定程度溜まった状態で掘進していたところ、地表まで空気が到達する経路が存在する箇所に遭遇した際、チャンバー内に溜まった空気が短時間内に多く漏出し、地表付近まで到達し、土とともに舗装盤を押し上げたと推定しています。
