建 設 委 員 会 資 料 令 和 2 年 8 月 1 9 日 都 市 環境 部 都 市 計 画 課

#### 羽田新ルートの運用状況等について

#### 羽田空港の新飛行経路の運用状況等を定期的に公表します

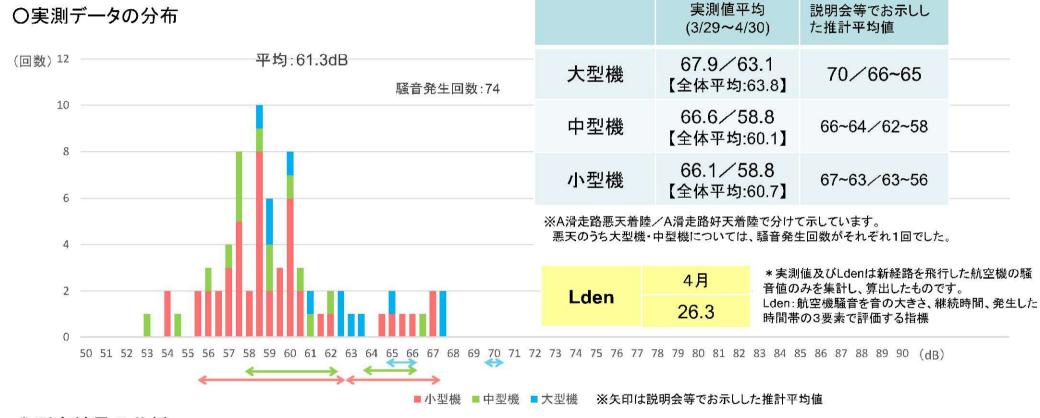
### 【測定結果】さいたま市立岸町公民館

- ・A滑走路好天着陸経路から1km程度、A滑走路悪天着陸経路から400m程度、羽田空港からは37km程度に位置する。
- A滑走路悪天着陸経路よりのA滑走路好天着陸経路との間に位置する。

- 大型機においては実測値の平均が推計平均値を下回っている。
- ・中型機においては悪天運用での実測値の平均が推計平均値を上回っているものの、好天運用では同程度である。
- ・小型機においては実測値の平均が推計平均値と同程度である。
- •Ldenは、全体の便数が減少していることから、低い値となっている。

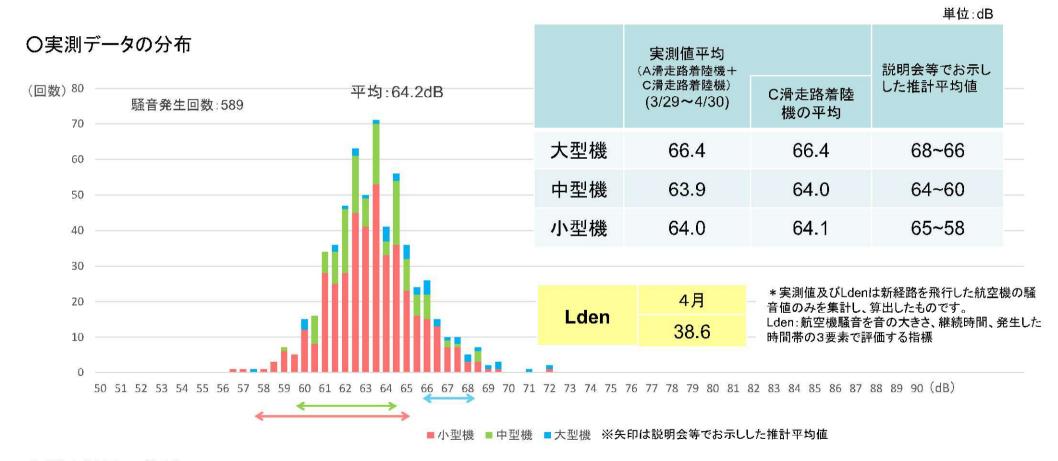
### 【測定結果】北区立袋小学校

- ・C滑走路好天着陸経路のほぼ直下、羽田空港からは27km程度に位置する。
- ・他の経路を使用した航空機からは距離が遠いため測定されていない。

- ・大型機・中型機・小型機のいずれも実測値の平均が推計平均値と同程度である。
- Ldenは、全体の便数が減少していることから、低い値となっている。

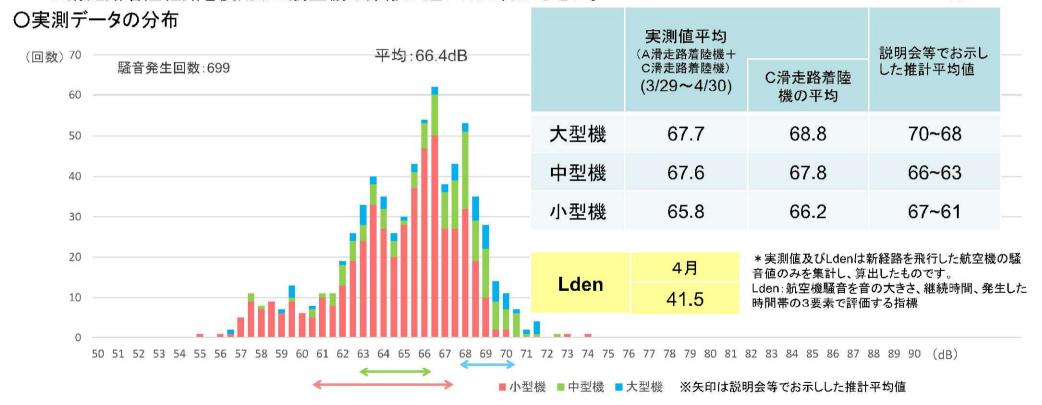
### 【測定結果】中野区小淀ホーム

- C滑走路着陸経路寄りのA滑走路着陸経路との間に位置する。
- ・A滑走路着陸経路の側方1.4km程度、C滑走路好天時着陸経路の側方500m程度、C滑走路悪天時着陸経路の側方300m程度に位置する。
- ・羽田空港からは18km程度に位置する。
- •A滑走路着陸経路を使用した航空機は距離が遠いため音が小さい。

- 大型機・小型機においては実測値の平均が推計平均値と同程度である。
- ・中型機においては実測値の平均が推計平均値を上回っているが、本観測地点は好天時に旋回を行う地点に近いため、何らかの機体操作等の影響により、騒音値がやや高くなっている可能性が考えられる(推計平均値は旋回を考慮せずに設定)。
- Ldenは、全体の便数が減少していることから、低い値となっている。

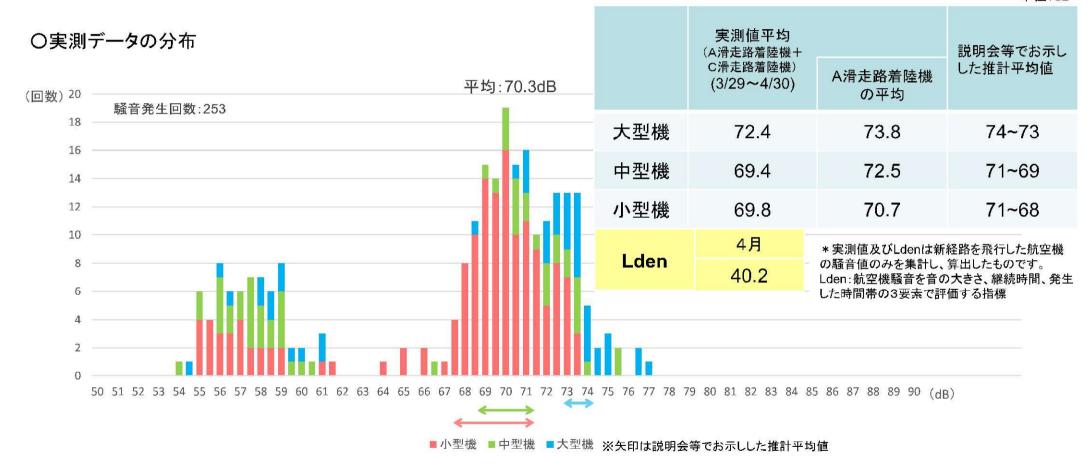
### 【測定結果】目黒区立田道小学校

- ・A滑走路着陸経路の側方400m程度、羽田空港からは11km程度に位置する。
- ・C滑走路着陸経路を使用した航空機は距離が遠いため音が小さい。

- ・大型機・小型機においては実測値の平均が推計平均値と同程度である。
- ・中型機においては実測値の平均が推計平均値を上回っている。
- Ldenは、全体の便数が減少していることから、低い値となっている。

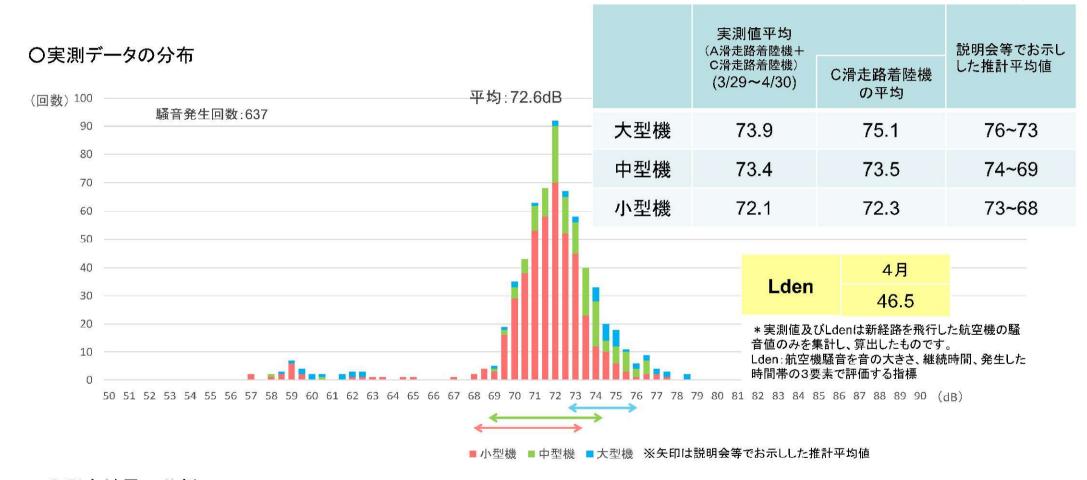
### 【測定結果】港区立高輪台小学校

- ・C滑走路着陸経路のほぼ直下、羽田空港から9km程度に位置する。
- •A滑走路着陸経路を使用した航空機は距離が遠いため音が小さい。

- ・大型機・中型機・小型機のいずれも実測値の平均が推計平均値と同程度である。
- Ldenは全体の便数が減少していることから低い値となっている。

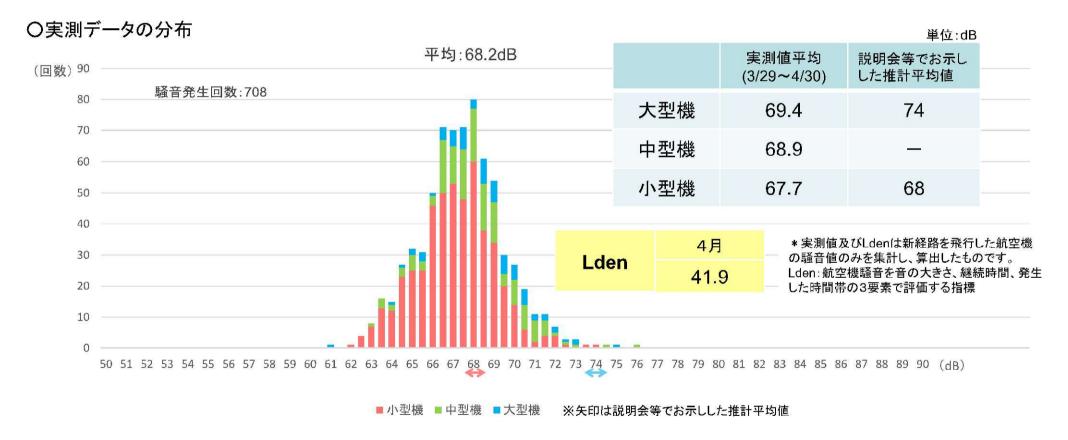
- ・A滑走路着陸経路とC滑走路着陸経路の中間の場所にあり、両経路の音の差が小さい。
- ・A滑走路着陸経路の側方1km程度、C滑走路着陸経路の側方700m程度、羽田空港からは6km程度に位置する。

- 大型機においては実測値の平均が推計平均値を下回っている。
- 小型機においては実測値の平均が推計平均値と同程度である。
- •Ldenは、全体の便数が減少していることから、低い値となっている。

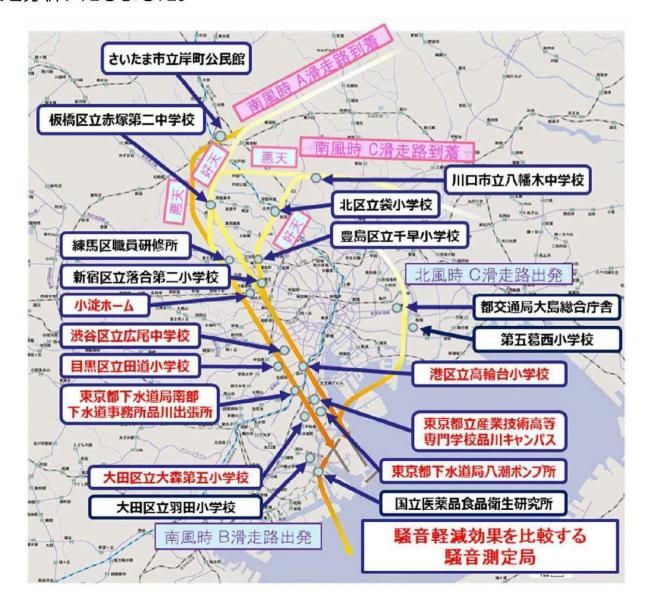
### 騒音軽減効果を比較する騒音測定局について

▶ 降下角が3度と3.45度の場合の騒音を比較可能な小淀ホーム~東京都下水道局八潮ポンプ所までの8か所において、騒音軽減効果を分析いたしました。
